RANNSÓKNASKÝRSLUR FORNLEIFAEILDAR 1996

FORNLEIFAKÖNNUN Á  
FRAMKVÆMDASVÆÐI FYRIR  
MAGNESÍUMVERKSMÍÐJU

2.-3. nóvember

# Fornleifakönnun vegna fyrirhugðrar magnesíumverksmiðju sunnan við Hafnir á Reykjanesi

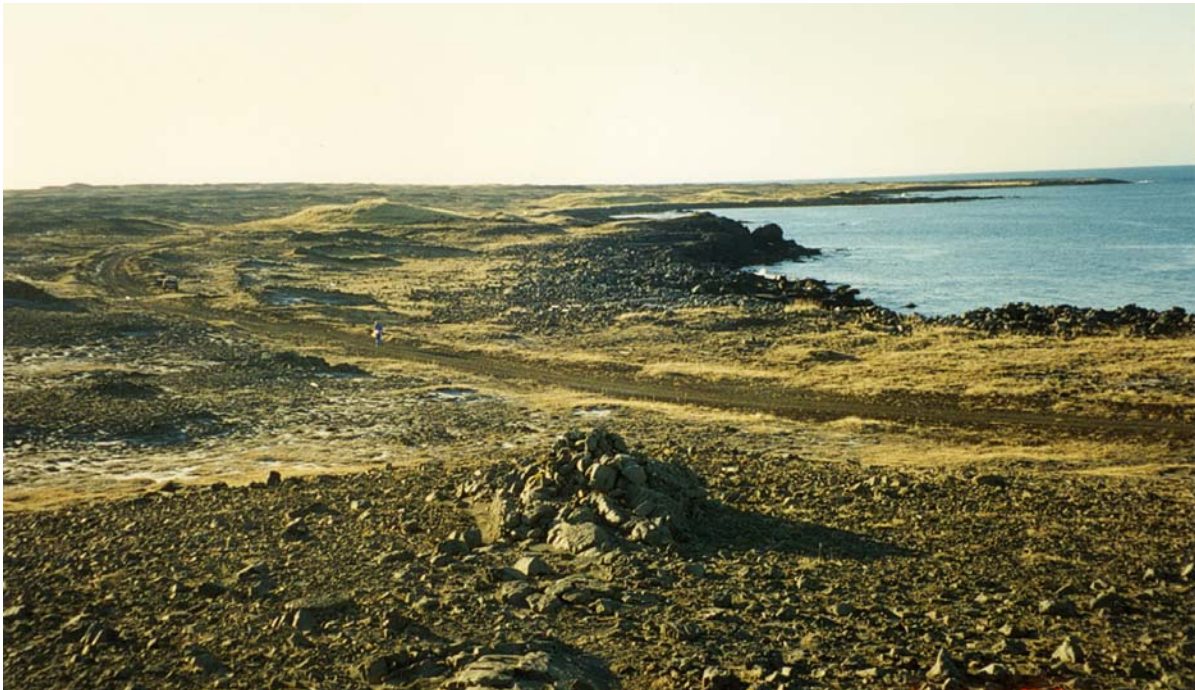
*Forsíðumynd: Horft til vesturs yfir Sandvík og Eyrarvík. Þrjár bæjarhólar sjást ofarlega á miðri mynd. Sá sem er næst og lengst til vinstri á myndinni er sennilega leifar eyðibýlisins Kirkjuhöfn. Sandhöfn er hægra megin við hann. Verksmiðjusvæðið er á milli hólanna ofarlega til vinstri ( GÓL1996-19-18).*

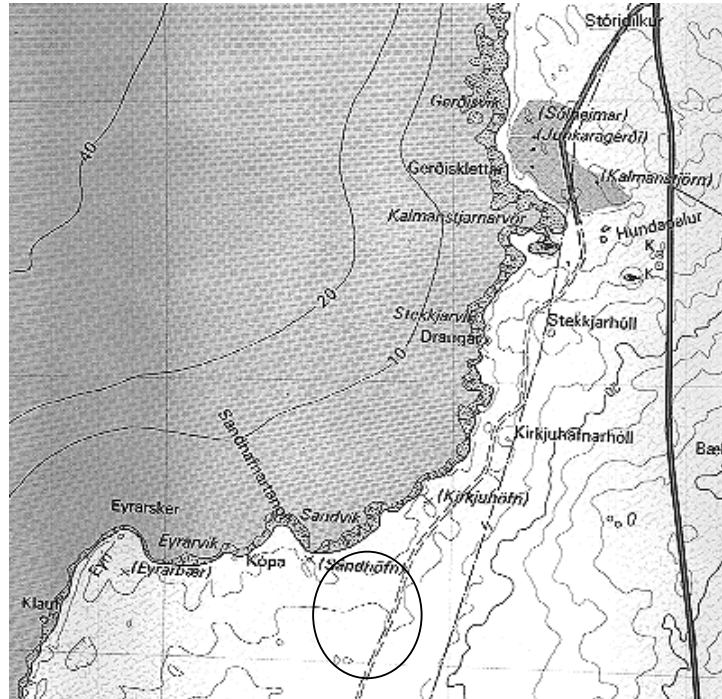
*Afstöðumynd af framkvæmdasvæði verksmiðjunnar sett inn á staðfræðikort Landmælinga Íslands Ósar 1512 IV NA frá 1989.*

Fyrirhugaðri magnesíumverksmiðju er ætlaður staður suður og upp af Sandvík. Afstöðumynd sýnir að verksmiðjan mun fara yfir hluta af tún- eða landamerkjagarði sem merktur er sem mannvirki nr. 3 í þessari skýrslu. Einnig liggur verksmiðjusvæðið alveg upp að hól nr. 17 og virðist honum því stafa nokkur hætt af fyrirhuguðum framkvæmdum. Eins og fram hefur komið teljum við að að hóllinn sé gamall bæjarhóll og geymi leifar eyðibýlisins Stóra-Sandhöfn. Samkvæmt gögnum úr svæðisskipulagi fyrir Suðurnes 1987-2007 mun Sandhöfn hafa farið í eyði um

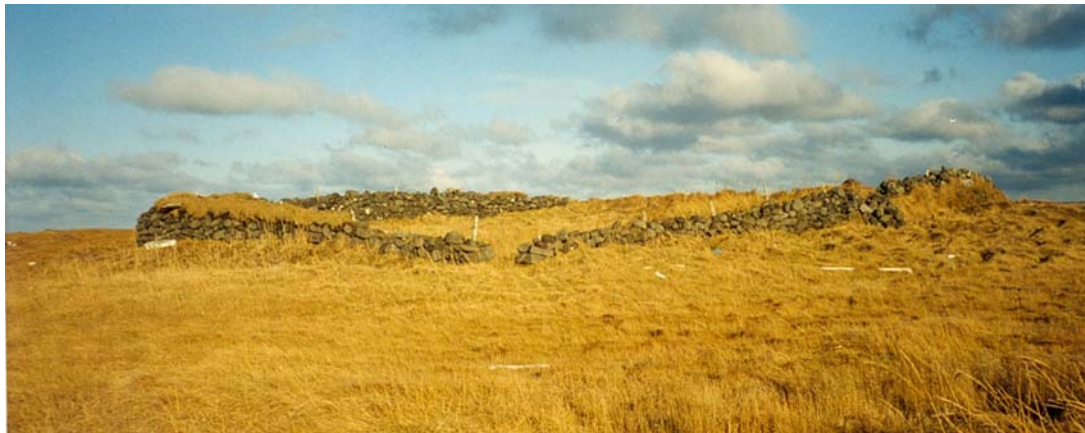
*Horft til norðurs yfir mannvirki 1 (GÓL1996-19-03).*

Grjóthlaðin ferhyrmd rétt um 13 x 15 m að innanmáli. Hún stendur fremst fram á sjávarbakka. Veggjahæðin er allt að 80 cm og veggjaþykkt er um 80 cm. Ofan á vegginn hefur verið settur gaddavír. Innan í réttinni er yfirborðið mjög mishæðótt og hefur hún að hluta fyllst af sandi. Inngangur er við SA hornið. Við austurgaflinn, sem snýr út að sjónum, er yfirborðið allt að 1,5 m hærra en í suðvesturhelmingi réttarinnar. Að utanverðu er um tveggja metra fall frá gaflinum niður í grýtta fjörnuna. Í NVhorni réttarinnar er lítið byrgi og er SA hlið þess opin. Austurhlið byrgisins er flutningabretti úr tré. Byrgið er jafnhátt og réttarveggirnir og á því er flatt torfþak.

Af hleðslunum að dæma virðist þetta ekki vera mjög gamalt mannvirki. Þær eru í allgóðu ásigkomulagi og virðist hafa verið haldið við. Byrjað að hrynja smávegis úr hleðslunni í suðurveggnum.

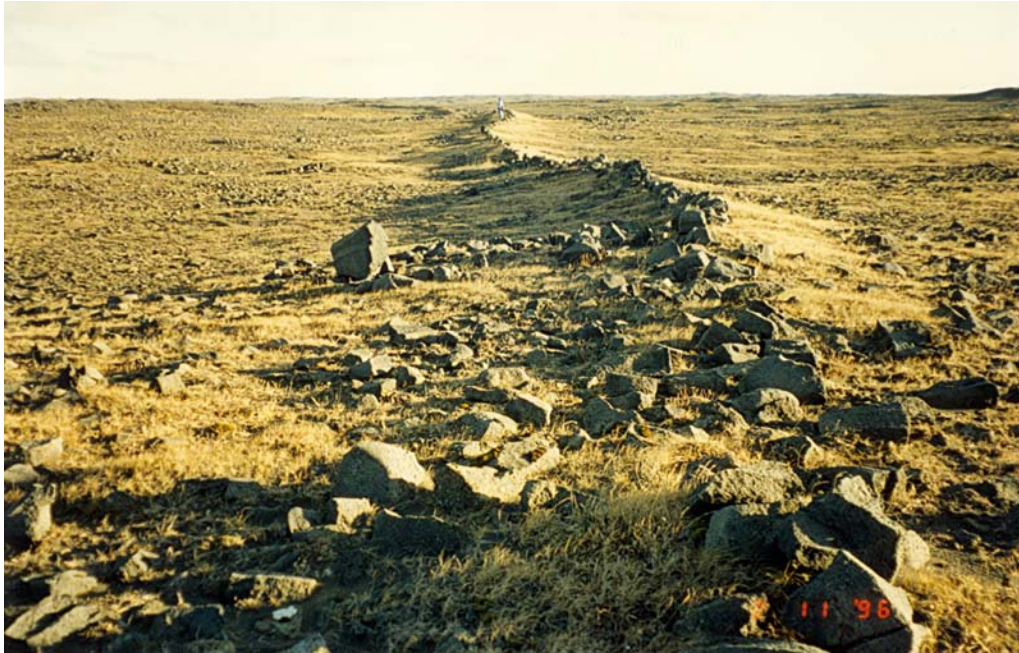
*Horft til austurs yfir mannvirki nr. 3. Maðurinn á garðinum sýnir stærðarhlutföllin (GÓL 1996-19-06).*

Garðhleðsla, hugsanlega túngarður. Garðurinn liggur frá Hafnabergi til austurs og markar sennilega tún eða landamerki Eyrarbæjar og Sandhafnar til suðurs. Vestasti hluti garðsins er sokkinn í sand og að miklu leyti hruninn. Grjótdreif úr hleðslunni er á um 3 m breiðu svæði. Um 50 m frá ströndinni er um 2,5 m breitt rof í garðinn fyrir vegarslóða. Þaðan liggur hleðslan áfram til austurs. Sandur hefur lagst upp að henni beggja vegna þannig að hún er að mestu í kafi. Víða er nokkur grjótdreif og hrun úr hleðslunni, einkum að norðanverðu. Í rofabarði við vegarslóðann virtist veggjaþykktin geta hafa verið um 1 m að breidd, en þar sem sandurinn hefur safnast upp að hleðslunni hefur einfaldri og um 0,3 m breiðri steinhleðslu verið bætt ofan á vegginn. Hæð hleðslunnar ofan sands er allt að 0,5 m.

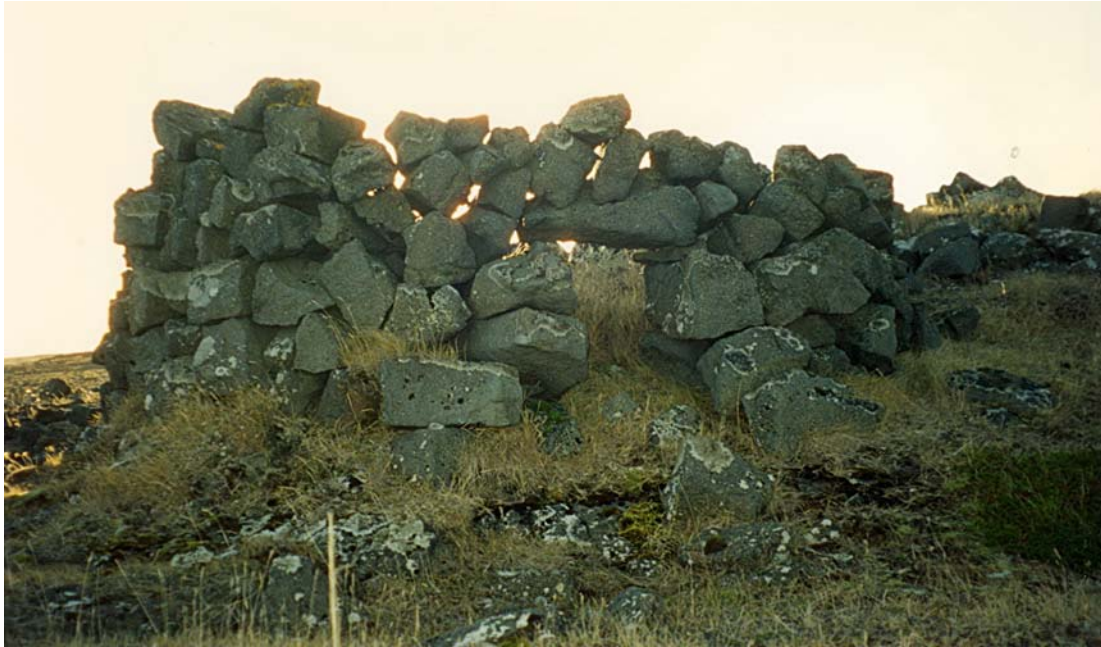
Grjóthlaðið byrgi um 1,5 x 2 m að innanmáli. Virðist vera hringlaga að utan, að minnsta kosti 1,5 m að hæð. Hleðslan er einföld steinaröð, með 0,3 m breiðum og um 0,4 - 0,5 m háum inngangi á austurhlið. Hleðslan virðast vera tiltölulega nýlega hlaðin eða lagfærð. Tóftin er hálf full af sandi.

*Horft yfir byrgi nr. 11. Inngangur er fyrir miðju mannvirki (GÓL 1996-19-12).*

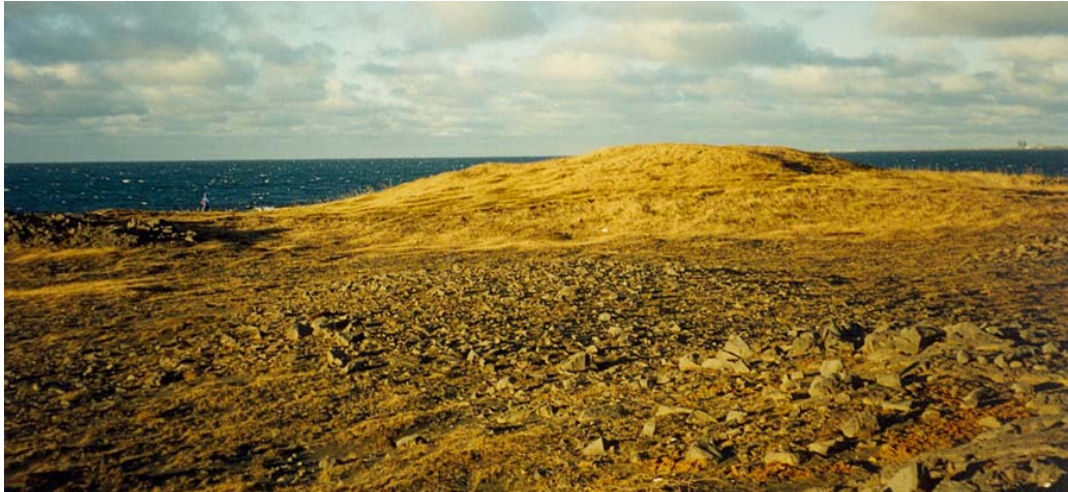
*Horft til norðausturs yfir hól nr. 16. Til marks um stærð hólsins má benda á Sigurð Bergsteinsson vinstra megin við hann (GÓL 1996-19-14).*

Um 5-6 m hár grasi gróinn hóll sem virðist vera gamall bæjarhóll. Hér og hvar glyttir á hleðslur í hólnum. Hugsanlega eru þetta leifar eyðibýlisins Litlu-Sandhafnar.

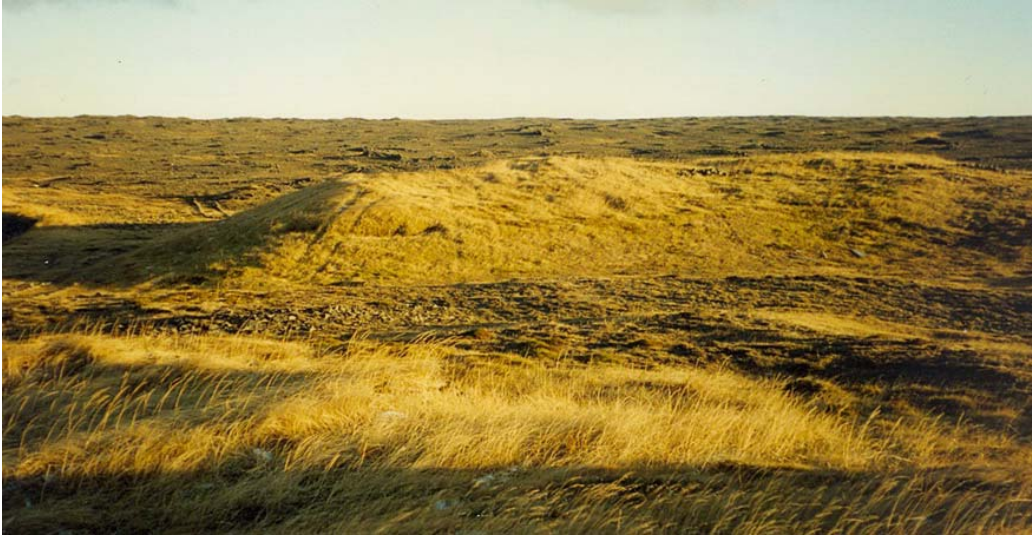
Mikill og grasivaxinn bæjarhóll, um 30 - 40 m langur og 4 - 5 m hár. Uppi á hólnum sést víða í hleðslur upp úr grasinu. Sunnan undir hólnum er um 10-15 m grjóthlaðið gerði. Hugsanlega er hóllinn leifar eyðibýlisins Stóru-Sandhafnar.

*Horft til suðausturs yfir bæjarhól Sandhafnar, nr. 17. Fyrirhugað verksmiðjussvæði er efst til vinstri að baki hólsins (GÓL 1996-19-15).*

1600. Túngarðurinn er sennilega frá sama tíma og bærinn. Hér eru því að öllum líkindum minjar sem eru a.m.k. orðnar 400 ára gamlar og þar með verndaður samkvæmt Þjóðminjalögum nr 88. frá 1989. Því má bæta við að bæjarhólar hlaðast upp á löngum tíma. Miðað við umfang bæjarhólanna á þessu svæði má gera ráð fyrir byggingarskeiðum sem ná yfir margar aldir, hugsanlega allt frá upphafi landnáms.

Verði verksmiðja reist á þessum stað er ljóst að garðhleðslurnar munu hverfa á stórum kafla. Þær eru hins vegar ekki einstakar í sinni röð og ætti fornleifakönnunin sem gerð var að vera nægileg skráning á þeim. Bæjarhóllinn er hins vegar miklu merkilegri og við honum má ekki hrófla nema að undangenginni rannsókn. Fornleifarannsókn á hólnum mundi sennilega taka um 2 - 5 ár og kostnaður við hana gæti numið um 5 - 10 milljónum króna á ári.

Ef framkvæmdaaðilar vilja komast hjá þeim kostnaði sem fornleifarannsókn hefur í för með sér þarf að hliðra verksmiðjunni til þannig að svæðið sem þarf að raska vegna verksmiðjunnar sé vel utan ystu marka bæjarhólsins. Best væri að afmarka verndarsvæðið þannig að vinnuvélar fari ekki of nálægt því.

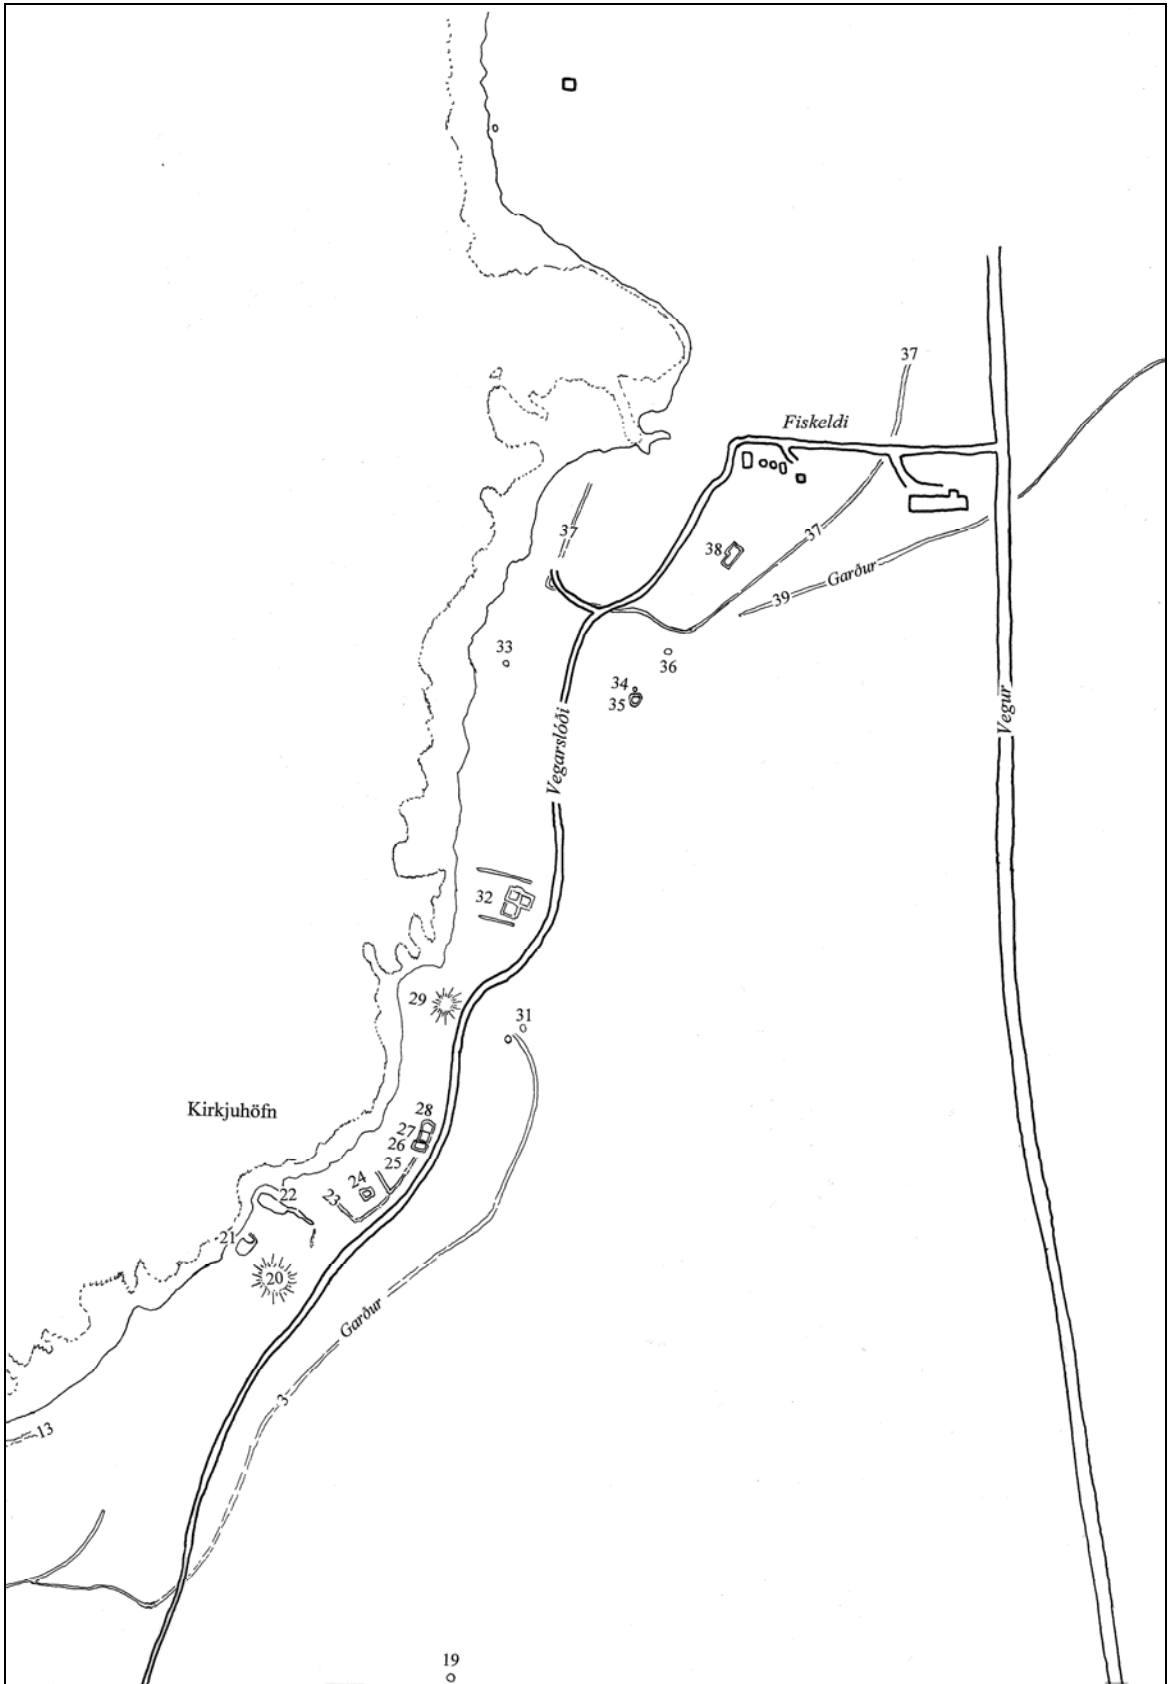
Austari hluti minjasvæðis með skráðum minjum (Teikn. GÓL).

Allar minjar sem fundust við vettvangskönnuna eru merktar á kortið sem er aftast í skýrslunni. Fyrirhugað verksmiðjusvæði hefur einnig verið sett inn á korið.

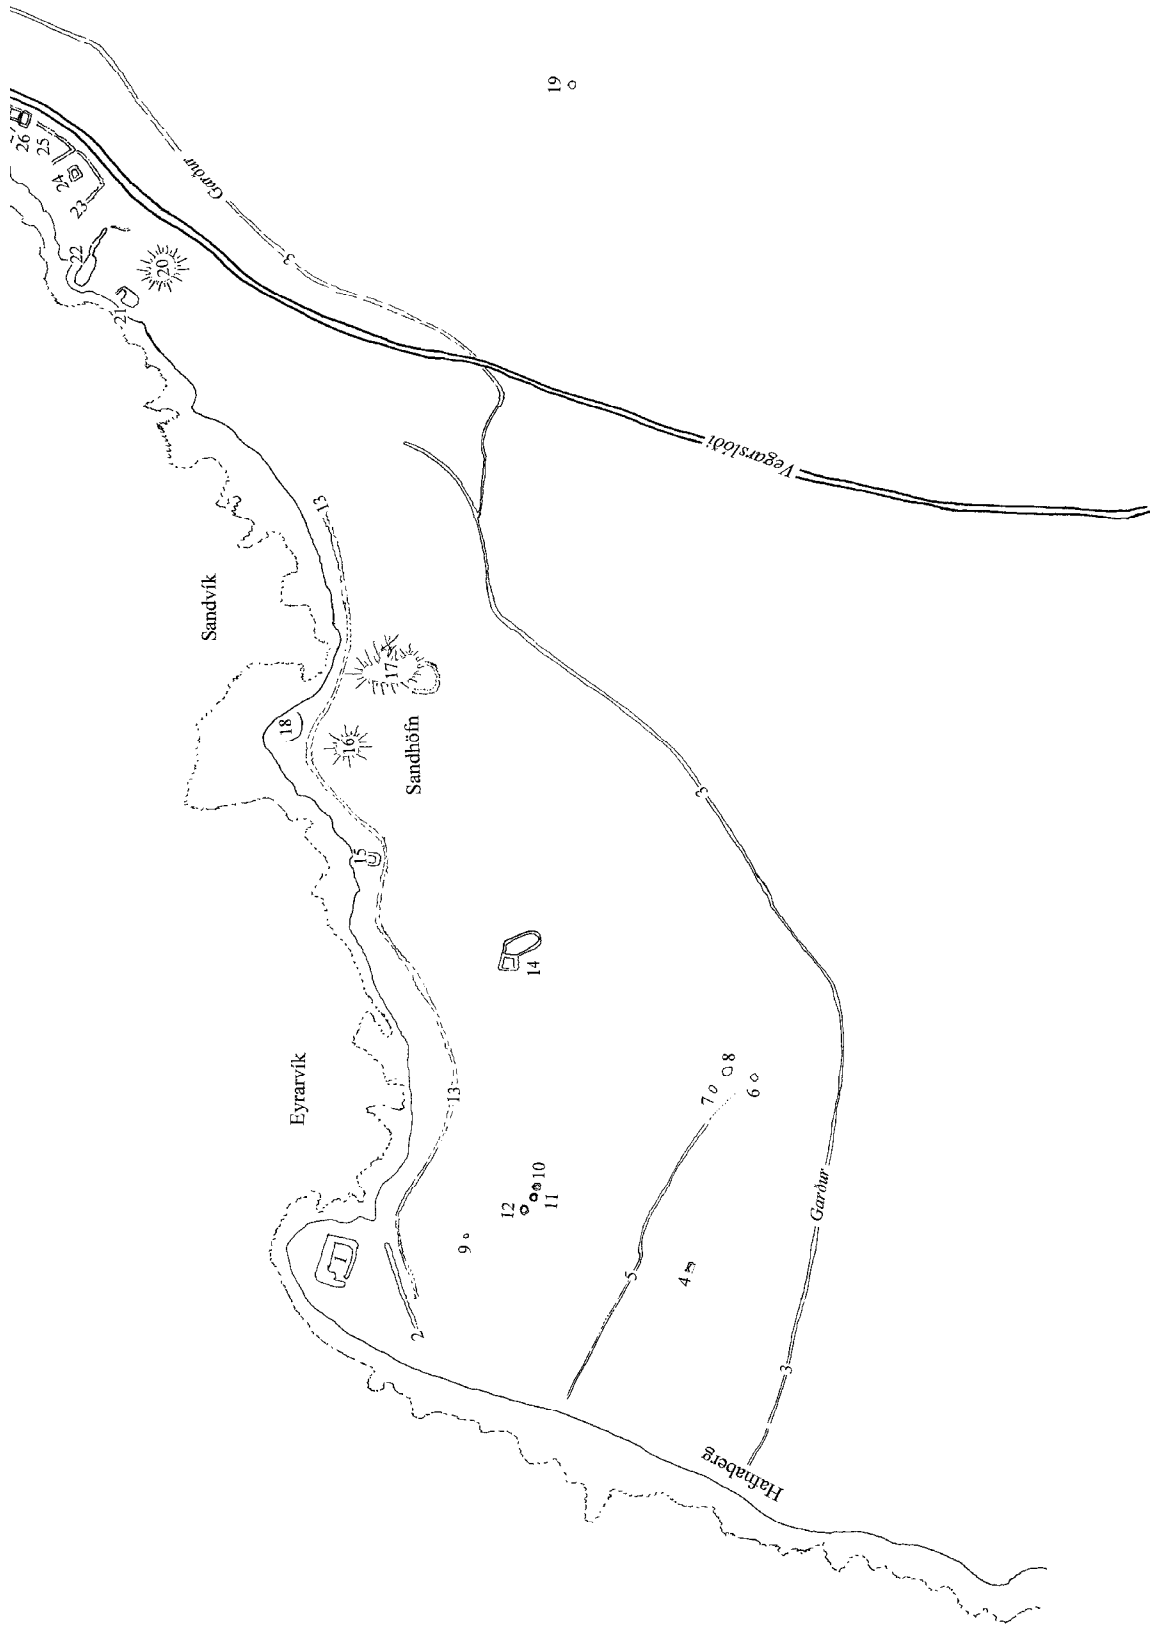
Vestari hluti minjasvæðis með skráðum minjum. (Teikn. GÓL).
