Vinnuskýrslur Þjóðminjasafns Íslands 2001/9

# Fornleifakönnun á Bessastöðum í Fljótsdal

vegna vegagerðar í tengslum við virkjanaframkvæmdir

Guðný Zoëga

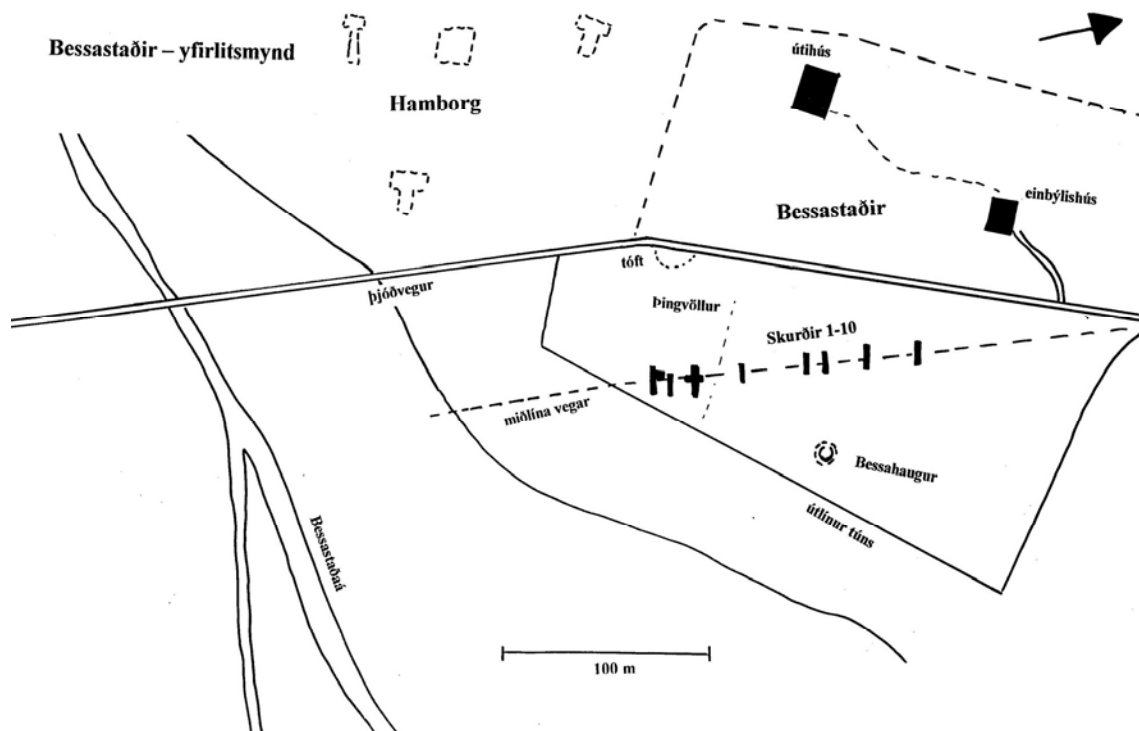
Teikning 1. Yfirlitsteikning af því svæði sem kannað var á Bessastöðum í Fljótsdal.

Dagana 3. og 18. október árið 2000 fór fram fornleifakönnun í tilvonandi veglínu við Bessastaði í Fljótsdal. Teknir voru tíu könnunarskurðir í veglínuna þar sem að hún liggur gegn um tún neðan núverandi þjóðvegur. Skurðir 1-8 voru teknir þvert á veglínuna en skurðir 9 og 10 lágu þvert á skurði 1 og 3 (teikning 1). Minjar um mannvist voru greinilegar í tveimur skurðanna.

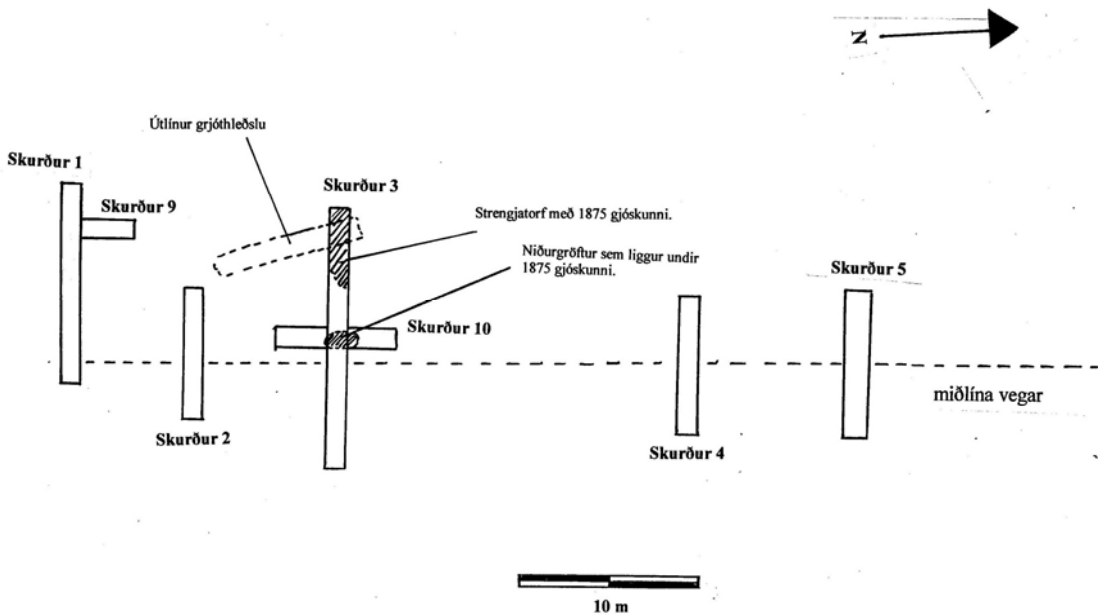
Teikning 2. Könnunarskurðir 1-5 og 9-10.

**Skurður 1:** Í skurði 1 eru örsmáar kolaleifar á dreif milli gjóskulaganna frá 1362 og 1477. Aftur á móti er ekki að sjá neina röskun jarðlaga þar af mannavöldum (teikning 2).

Bessastaðir í Fljótsdal.  
Yfirlitsmynd af skurðum 1-5 og 9-10.

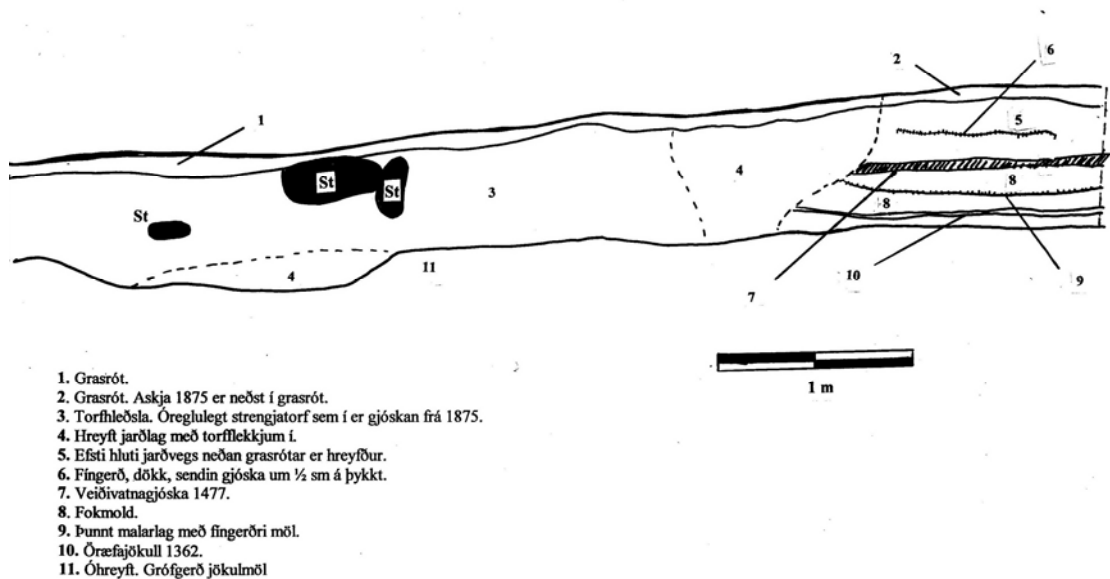
Teikning 3. Sniðteikning úr könnunarskurði 3.

**Skurður 3:** Í vesturenda skurðarins kom fram neðsti hluti grjótveggjar og torf honum tilheyrandi. Grjótið var nokkuð dreift og virðist sem þarna sé um undirstöður veggjar að ræða. Í torfinu var mjög greinilegt gjóskulag úr Öskju frá 1875. Einnig fannst í torfinu partur af rúðugleri. Samkvæmt heimildum kunna þetta að vera svokölluð Þingvallahús en það voru fjárhús sem voru í notkun fram á 20. öldina. Grjóthleðslan liggur í um 7 metra suðaustur frá skurði 3 en ekki var hún greinileg norðan og vestan við skurðinn (teikning 3).

**Bessastaðir í Fljótisdal.**  
 Sniðmynd af norðurhlíð skurðar 3.  
 3. október 2000.

1. Grasrót.
2. Grasrót. Askja 1875 er neðst í grasrót.
3. Torfhleðsla. Óreglulegt strengjatorf sem í er gjóskan frá 1875.
4. Hreyft jarðlag með torflekjum í.
5. Efsti hluti jarðvegs neðan grasrótar er hreyfður.
6. Fingerð, dökk, sendin gjóska um ½ sm á þykkt.
7. Veiðivatnagjóska 1477.
8. Fokmold.
9. Þunnt malarlag með fingerðri mól.
10. Óræfjökull 1362.
11. Óhreyft. Grófgerð jökulmól

Allir skurðirnir voru með svipaða afstöðu jarðlaga og virðist sem þarna hafi fyrrum verið árfarvegur, enda merki um ár- eða lækjarmöl milli jarðlaga. Einu fornleifarinnar sem vart varð við í skurðunum var koladreif í skurði 1 og torf og grjót neðan gjóskulags frá 1875 í skurði 3. Þetta torf virðist ekki vera í tengslum við neinar byggingar og myndar ekki greinilega vegghleðslu.

Að mati minjavarðar gáfu könnunarskurðir þessir ekki tilefni til frekari fornleifarannsóknar í vegstæðinu. Hins vegar þarf að gæta þess að Bessahaugi verði ekki spillt og skyldi hann ekki vera innan 20 metra frá veginum. Torfið í skurði 3 er enn fremur ábending um að fornleifar sé að finna í grennd við vegstæðið. Líklegast er að slíkar minjar séu ofar á svokölluðum Þingvelli og/eða Hring sem er örnefni norðan Þingvalla. Því svæði skyldi því hlíft við jarðraski hverskonar, sem og umferð stórvirkra vinnuvéla.
